孟津常袋洛阳冠卓重工设备有限公司 “2022·9·9”电弧烧伤事故调查报告

调查认定,洛阳冠卓重工设备有限公司“2022·9·9”电弧烧伤事故是一起工人无证操作导致的生产安全责任事故。

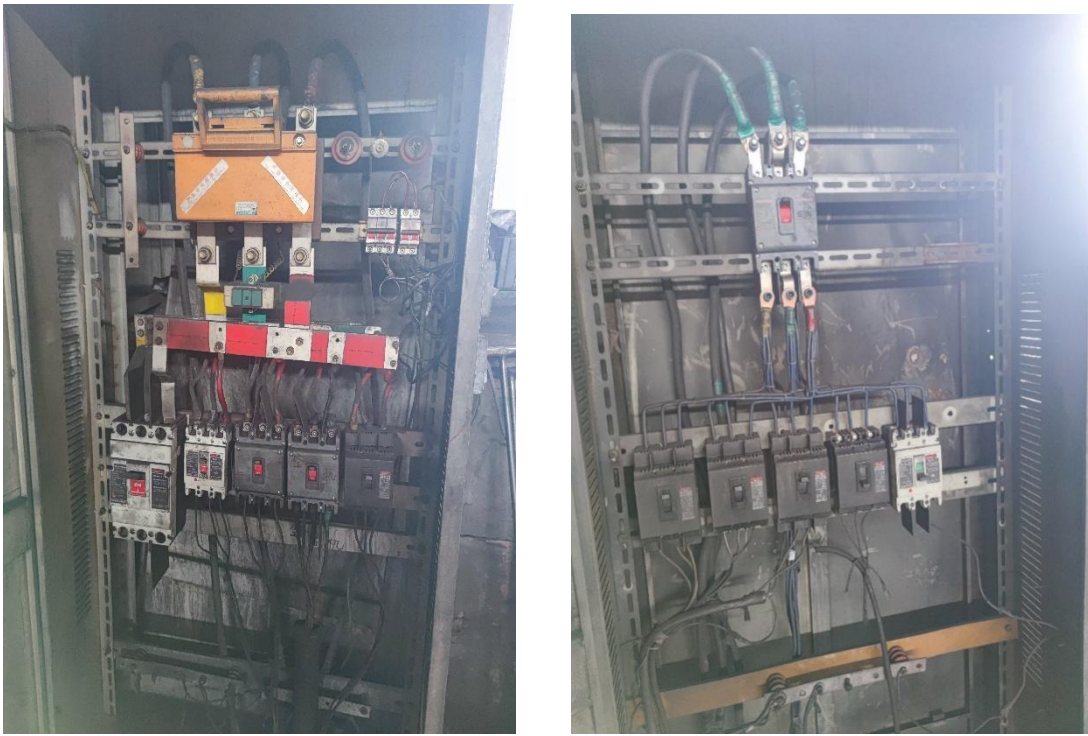
发生电弧的配电柜为一期项目锻压机配套设施, 位于生产车间（东车间）6#生产线靠东墙处。具体部位: 6#生产线配电柜。如下图所示:

图 涉事配电柜（左图为事发前同类型配电柜，右图为现状）

事发现场时看到冲孔工谢某某惊呆在 6#配电柜前，身体和衣服不同程度被烧焦，但意识清醒，知道并能说出自己被电弧烧伤了，众人查看发现 6#配电柜确实刚刚过火，已呈焦黑状态，井某某当即将事故电话报告了车间主任梅某某。

冲孔工违规从事电工作业。冲孔工谢某某作业前准备工作包括更换模具并用角磨机打磨模具等工序。当天使用角磨机时发现没有电源，随擅自打开配电柜，不顾公司有关倒闸操作顺序规定^[2]和公司《车间安全生产条例》^[3]，直接拉下母

线侧隔离开关准备接电，引发电弧伤人事故。

2. 强化高风险作业管理。针对事故暴露出来的特种作业管理问题，进行全面审查，进一步完善作业管理要求。
